南海地震津波から生き抜くために

大月町 防災マップ

本防災マップは、南海地震の発生で想定される津波災害を主とし、土砂災害・ため池はん濫など、さまざまな災害についての情報を事前にお知らせすることで、住民のみなさんが受ける被害を最小限にとどめることを目的としています。いざという時に備え、自分たちの住む町の地形的特性や想定される被害、防災に関する各種情報(避難情報や気象情報など)を知り、家庭や地域で防災について考えてみましょう。

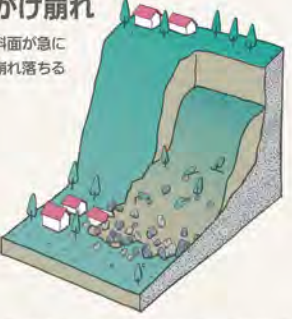
がけ崩れ 斜面が急に崩れ落ちる。

地震や大雨、長雨により大量の水分が地面に染み込み、緩くなった斜面が瞬時に崩れ落ちる。

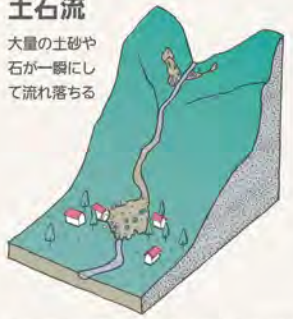
土石流 大量の土砂や石が一瞬にして流れ落ちる。

地震や集中豪雨等により水を含んだ土砂や石が谷沿いに津波のごとく流れ落ちる。

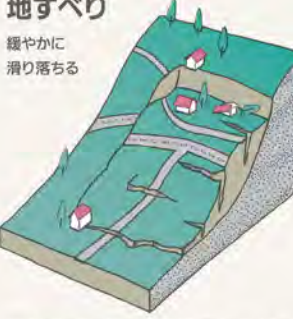
地すべり 緩やかに滑り落ちる。

粘土質等の滑りやすい土質を境に上部の路面が地震や大雨等の原因で滑り落ちる。

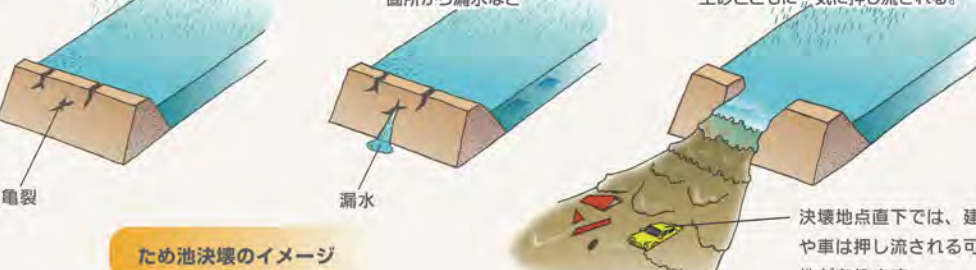
ため池決壊のイメージ

- 大規模地震により堤防破損、大雨で増水**
…亀裂や堤防前面の滑落など
- 大雨等でため池の水位低下が困難**
…亀裂や堤防前面の滑落箇所から漏水など
- 破損した堤防が貯水に耐えきれず「決壊」**
…堤防破損箇所が脆くなり、水が土砂とともに一気に押し流される。

決壊地点直下では、建物や車は押し流される可能性があります。
